ОБСЛЕДОВАНИЕ СТРОЕНИЙ И ВЫПОЛНЕНИЕ ДЕТАЛИЗИРОВАННЫХ ОБМЕРОВ ОБЪЕКТОВ, ПОДЛЕЖАЩИХ СНОСУ, расположенных по адресу: г. Москва, ул. Намёткина, д. 10, стр. 1, 2, 3, 4, 5

ТЕХНИЧЕСКИЙ ОТЧЕТ ПО ОБСЛЕДОВАНИЮ СТРОИТЕЛЬНЫХ КОНСТРУКЦИЙ

25/11-2021-ОСК

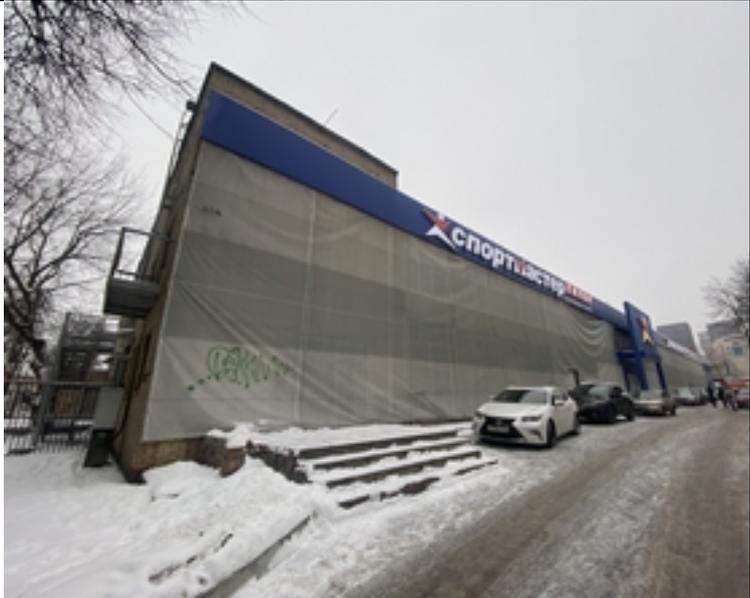
Наименование	Характеристика
	железобетонное перекрытие по профлисту в осях 2-5/А-Ж, 9-19/А-Ж, толщиной 130мм. Покрытия: В осях 8-13/Ж-Л многопустотные плиты перекрытия, толщиной 220мм. В осях 1-23/А-Ж ребристые плиты перекрытия 1,5х6 м
Кровля	Мягкая, из рулонных наплавливаемых материалов; парапет высотой 450 мм
Крыша	В осях 8-13/Ж-Л - плоская. В осях 1-23/А-Ж -арочная.
Перегородки	Гипсокартонные, из блоков 200 мм., пеноблочные
Полы	Керамическая плитка, линолеум, ламинат
Лестницы	8 шт сборные железобетонные марши и площадки. 2шт монолитные. 2 шт металлические.
Категория технического состояния объекта	Ограниченно-работоспособное (ГОСТ) III – Ограниченно-работоспособное (СП)
Фотография объекта

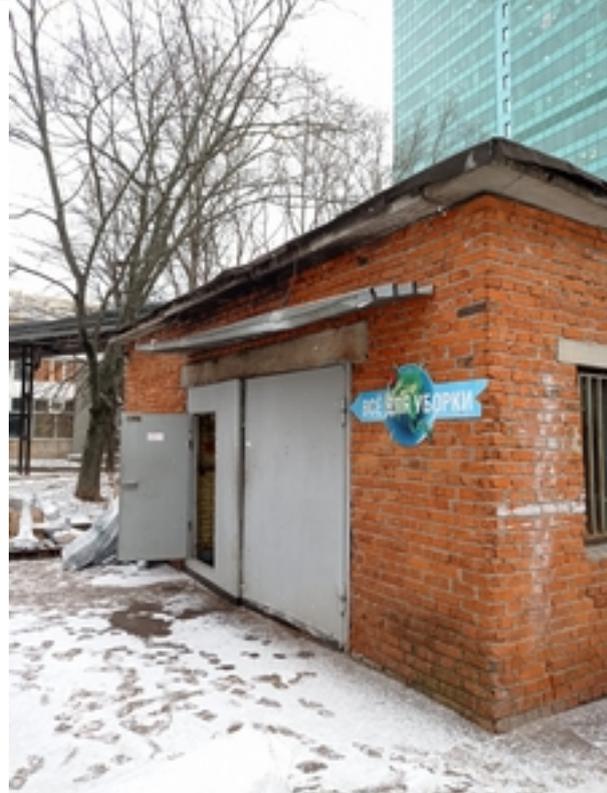
Наименование	Характеристика
Конфигурация объекта по высоте	Одноуровневое
Ранее осуществлявшиеся реконструкции и усиления/кап.ремонт	Не установлено
Абсолютная высота объекта с учетом подвала (если он в наличии)	4,985 м
Высота объекта от уровня земли	3,57 м
Длина объекта	23,35 м
Ширина объекта	7,92 м
Строительный объем объекта	921,88602 м ³
Фундаменты	Не установлено
Стены	Кирпичные на цементно-песчаном растворе толщиной 380 мм и 510 мм
Колонны	Отсутствуют
Перекрытия/покрытия	Перекрытия: Отсутствует Покрытия: Сборные железобетонные ребристые плиты покрытия шириной 1500 мм, высотой 350 мм
Кровля	Мягкая, из рулонных наплавляемых материалов
Крыша	Плоская
Перегородки	Отсутствуют
Полы	Бетонные плиты на цементно-песчаном растворе
Лестницы	Металлическая лестница из стальных уголков по тетиве из стальной прямоугольной трубе у входа в осях 1/А-Б; лестница из сборных железобетонных ступеней, опирающаяся на кирпичную кладку у входа в осях 1-2/Б

Категория технического состояния объекта	Ограниченно-работоспособное (ГОСТ) III – Ограниченно-работоспособное (СП)
Фотография объекта

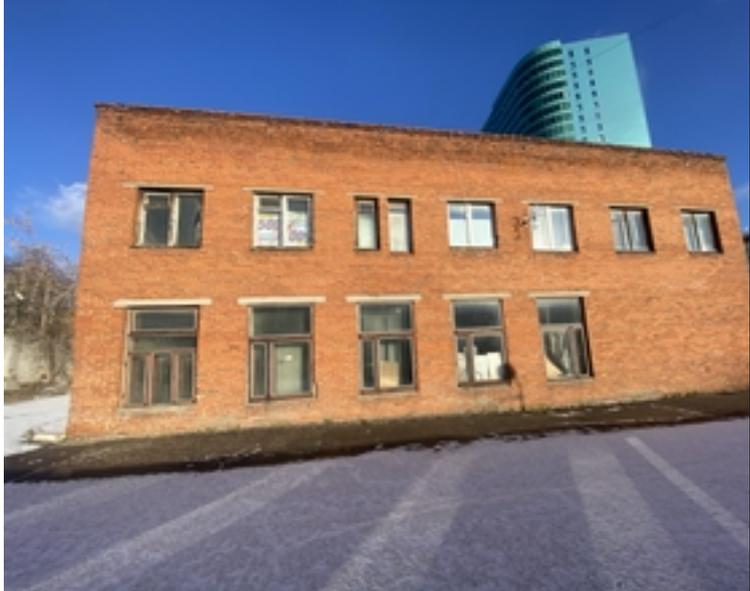
Наименование	Характеристика
Колонны	Кирпичные на цементно-песчаном растворе 780x1100мм
Перекрытия/покрытия	Перекрытия: Многослойные плиты перекрытия, толщиной 220 мм Покрытия: Сборные железобетонные ребристые плиты покрытия шириной 1500 мм, высотой 350 мм
Кровля	Мягкая, из рулонных наплавляемых материалов
Крыша	Арочная
Перегородки	Отсутствуют
Полы	Бетонные плиты на цементно-песчаном растворе
Лестницы	2 шт металлические лестницы, 1шт. сборная железобетонная лестница
Категория технического состояния объекта	Ограниченно-работоспособное (ГОСТ) III – Ограниченно-работоспособное (СП)
Фотография объекта

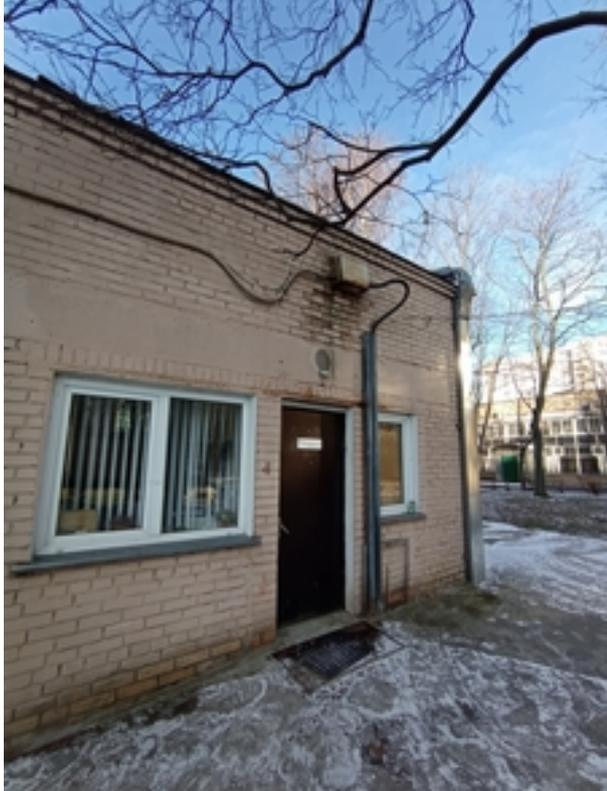
Наименование	Характеристика
Конфигурация объекта по высоте	Одноуровневое
Ранее осуществлявшиеся реконструкции и усиления/кап.ремонт	Не установлено
Абсолютная высота объекта с учетом подвала (если он в наличии)	4,13 м
Высота объекта от уровня земли	4,36 м
Длина объекта	12,7 м
Ширина объекта	6,26 м
Строительный объем объекта	328,34326 м ³
Фундаменты	Не установлено
Стены	Кирпичные на цементно-песчаном растворе толщиной 510 мм
Колонны	Отсутствуют
Перекрытия/покрытия	Перекрытия: Отсутствует Покрытия: Сборные железобетонные ребристые плиты покрытия шириной 1200 мм, высотой 350 мм
Кровля	Мягкая, из рулонных наплавляемых материалов
Крыша	Плоская
Перегородки	Перегородки из легковесных блоков, толщина перегородок с учетом отделочных слоев 120 мм
Полы	Линолеум, ламинат
Лестницы	Отсутствует
Категория технического состояния объекта	Ограниченно-работоспособное (ГОСТ) III – Ограниченно-работоспособное (СП)
Фотография объекта

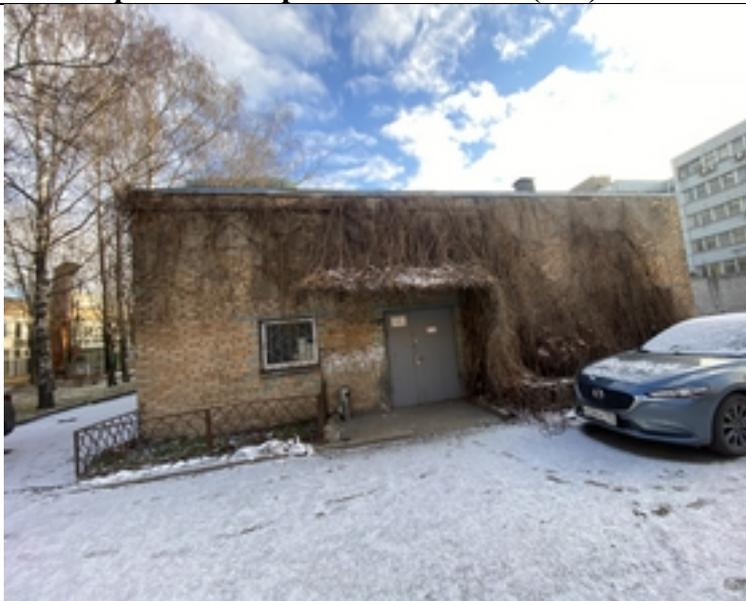
Наименование	Характеристика
Перегородки	Кирпичные на цементно-песчаном растворе толщиной 120 мм
Полы	Бетонные плиты на цементно-песчаном растворе
Лестницы	Наружная металлическая у входа в осях 4-5/В
Категория технического состояния объекта	Ограниченно-работоспособное (ГОСТ) III – Ограниченно-работоспособное (СП)
Фотография объекта
